# Brandveiligheid van NOM-woningen in Presikhaaf

*Een analyse van de brand aan de Van Kinsbergenstraat in Arnhem*

September 2023

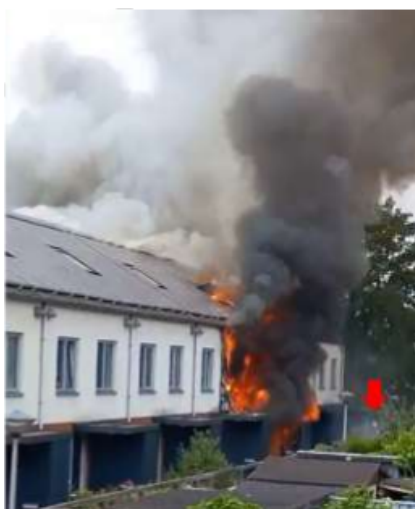
Toen de brandweer iets meer dan 6 minuten na de eerste melding ter plaatse kwam, stond de gehele woning (nr. 44) al in brand. De brandweer is daarom in de naastgelegen woningen (nr. 42 en nr. 46) naar de zolders gegaan in een poging om de brand vanaf daar tegen te houden. Maar omdat de situatie op deze zolders door de brandweer als te risicovol werd ingeschat vanwege het risico op ontbranding van de rookgassen, moest zij zich terugtrekken. Blussen van buitenaf werd belemmerd vanwege de dakconstructie (en nokafwerking) met o.a. een doorlopende rij met aaneengesloten zonnepanelen op het dak. De brand was daarmee in eerste instantie onbereikbaar voor de brandweer totdat een dakvorst werd verwijderd en er daarmee een opening ontstond in de dakconstructie.

**Afbeelding 1.2:** Situatie bij aankomst brandweer.<sup>2</sup>

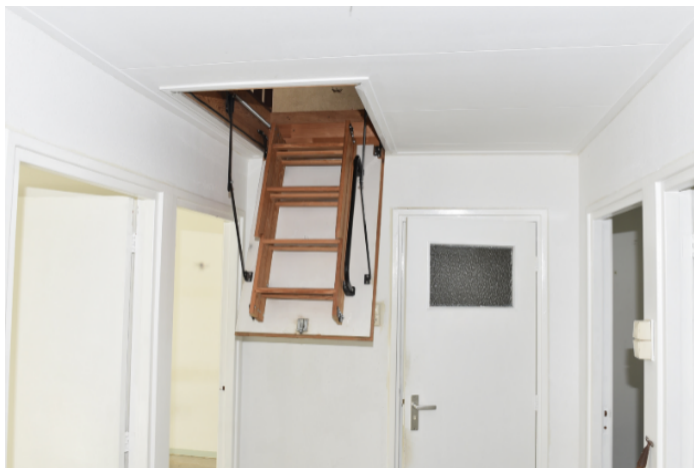
**Afbeelding 3.2:** Vlizotrap die toegang verschaft tot de zolder.<sup>7</sup>

De *aanbeveling* aan Portaal is dan ook om bewoners buitengewoon duidelijk te maken dat het slapen op een zolder met vlizotrap zeer gevaarlijk is. Handhaving in de woning is immers wettelijk niet mogelijk zodat bewoners het risico moeten begrijpen.

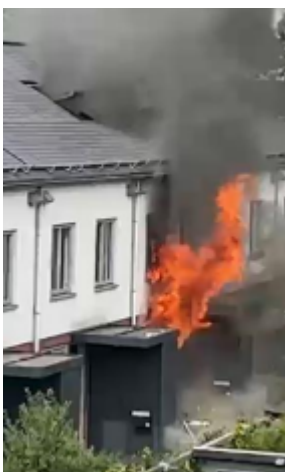
De brand heeft zich in de keuken snel ontwikkeld. Dat is te verklaren doordat er in de keuken veel brandstof aanwezig is. De keuken zelf is van spaanplaat, de wand- en plafondafwerking van geperst hout. De aanwezige koelkast en vriezer zijn voorzien van een brandbare isolatielaag (veelal polyurethaan) en (waarschijnlijk) brandbaar koelmiddel.

Vanwege de snelheid van brandontwikkeling en de snelle productie van dikke zwarte rook vermoeden we dat de brand in een apparaat is ontstaan.

**Afbeelding 3.3:** Brand in keuken slaat uit en zet gevel in brand.<sup>8</sup>

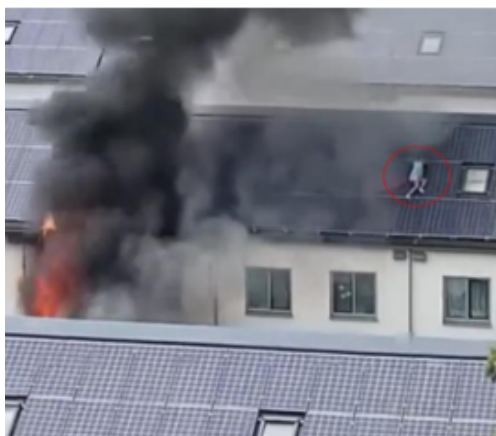
De volwassen bewoner op de zolder is wakker geworden door het geroep. De plaat die de opening in de zoldervloer afdekt wordt weggehaald om te kijken wat er aan de hand is. Daarop vult de zolder zich direct met zwarte rook. Daardoor lukt het niet meer om de zolder via de aanwezige vlizotrap te verlaten. De plaat die de opening afdekt blijft in geopende stand staan. De op de zolder nog aanwezige volwassene klimt met medeneming van de peuter uit het zolderraam (het zolderraam stond al open) en loopt met de peuter om haar nek over de (gladde) zonnepanelen. Twee woningen verderop komt ze via het dakraam aldaar van het dak af.

**Afbeelding 3.4:** Bewoners vluchten over het dak.<sup>9</sup>

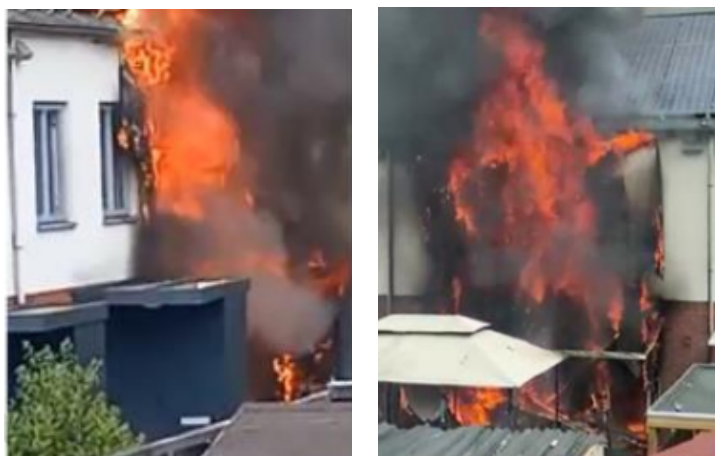
**Afbeelding 3.5:** Branduitbreidingstrajecten woning 44.<sup>11</sup>

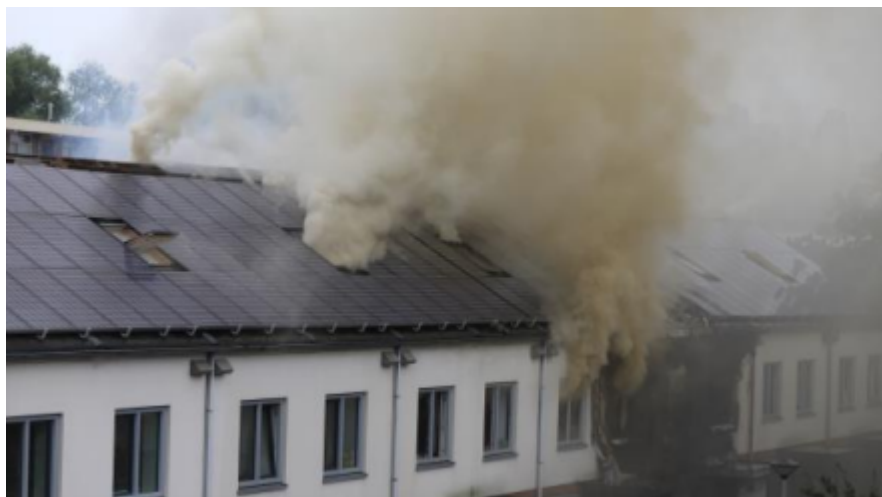
**Afbeelding 3.6:** Rookontwikkeling vanuit woningen 42 en 40.<sup>13</sup>

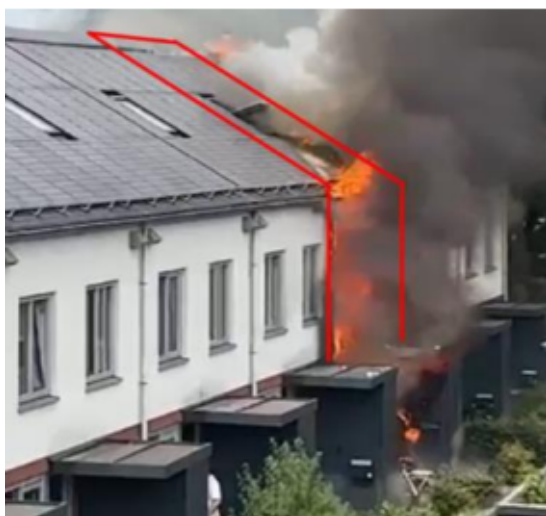
anders: de steenwol was niet overal aanwezig rondom het raam zodat de brand sneller de spouw in kon komen. De brand (en in ieder geval de hitte) heeft dus waarschijnlijk snel de gesealde glaswol bereikt met hogere temperaturen dan waar glaswol tegen bestand is (rond de 600 graden).

Vanaf de brandende voorgevel van woning met nr. 44 breidde de brand zich aan de voorzijde snel verder uit naar het dak, mede doordat de aansluiting tussen de gevel en het dak (anders dan op de tekeningen van de omgevingsvergunning was aangegeven) open verbindingen had. Door vlamcontact gaat de EPDM-dakbedekking branden.

**Afbeelding 4.1:** Branduitbreiding vanaf gevel naar dak.<sup>14</sup>

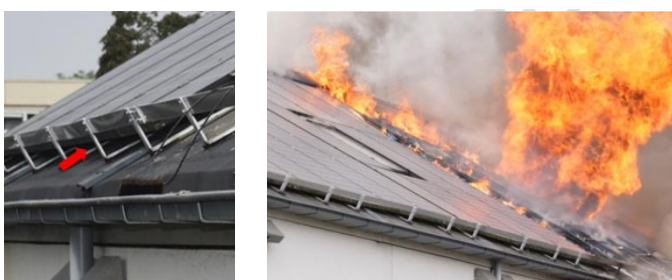
De vlammen komen ook onder de zonnepanelen terecht in de spouw tussen de dakplaten en de zonnepanelen. Doordat de hitte onder de zonnepanelen niet weg kan gaan ook de spaanplaat onder de EPDM-dakbedekking branden.

**Afbeelding 4.2:** Brand breidt zich uit onder de zonnepanelen.<sup>15</sup>

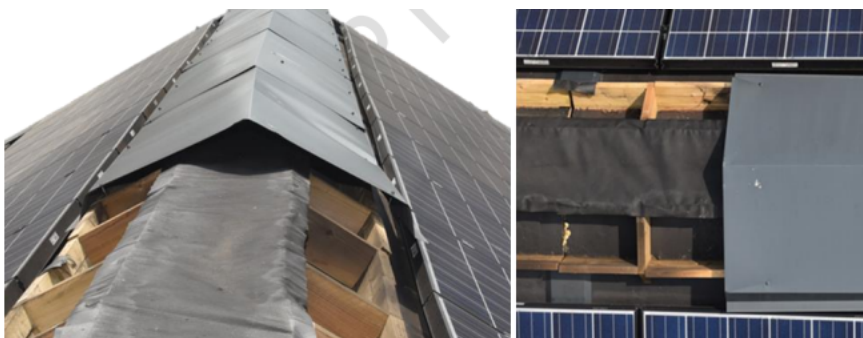
Als de vlammen aan de bovenzijde onder de zonnepanelen uit komen slaan de vlammen onder en tegen de metalen afdekking van de nok. Hierdoor begint de houten constructie in de nok van woningen met nr. 44 en 46 te branden (en later ook in de woning met nr. 48). De uitbreiding naar woningen met nr. 42 en 40 vindt hoogstwaarschijnlijk plaats via de aansluitingen bij de oude schoorstenen. Deze beide uitbreidingstrajecten konden plaatsvinden doordat er op meerdere plaatsen openingen aanwezig waren in de woningscheidende wand, zoals in hoofdstuk 3 is toegelicht. Deze openingen zijn een gevolg van het aanbrengen van de schil over de gevel en het dak tijdens de renovatie in de periode 2016-2017.

De brand in de nok kon niet met bluswater worden bereikt door de metalen afdekking. De brand heeft zich daardoor ook buiten het bereik van de brandweer langs het hout van de nokconstructie en de houten dakelementen naar binnen toe kunnen uitbreiden. De brand verplaatst zich via het hout langzaam naar beneden toe. Bij woning met nr. 38 zijn deze platen door de brandweer verwijderd en kon bluswater de houten constructie van de nok bereiken en verdere branduitbreiding via dit traject beperken.

**Afbeelding 4.2:** Metalen afdekking van de nok.<sup>16</sup>

De *aanbeveling* aan Portaal is daarom maatregelen te nemen om te voorkomen dat een brand zich via het dak kan verplaatsen naar daken van aangrenzende woningen door bijvoorbeeld het onderbreken van de zonnepanelen en de afdekplaat van de nok zo uit te voeren dat de brandweer daar de brand kan tegenhouden.
