### **Brand, de Punt**

Onderzoek naar het verongelukken van drie brandweerlieden bij het bestrijden van een brand in De Punt op 9 mei 2008

Den Haag, 7 oktober 2009

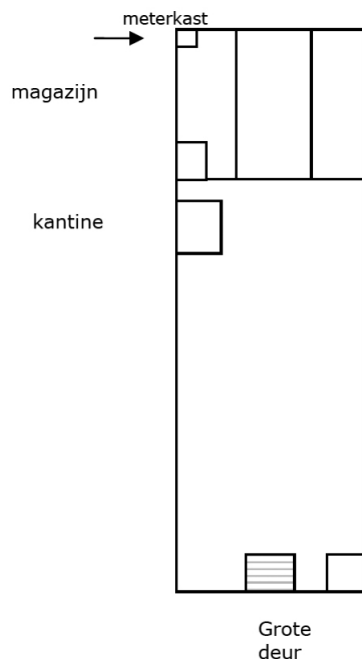
Figuur 1: de loods

Het brandobject is een grote loods (25 x 75 m), die dient voor stalling en onderhoud van recreatieve schepen. De wand van de loods bestaat uit een bakstenen muur van 1,2 m hoog en een enkelwandige stalen beplating tot een hoogte van 5,5 m. Het puintdak met een nokhoogte van 8,5 m bestaat uit dubbele staalplaten met een vulling van polyurethaanschuim (PUR), zogenaamde sandwichpanelen, die rusten op een stalen draagstructuur met houten dwarsbalken.

In het achterste deel van de loods zijn drie kleinere lokalen, elk 20 m diep, door middel van inpandige stenen muren gescheiden van de grote loodsruimte. Het plafond van deze lokalen, bestaande uit houten balken met 'underlayment' houten platen, is tevens de vloer van de erboven gelegen zolder. De zolder staat in open verbinding met de grote loodsruimte.

In de voorgevel van de loods is een grote kanteldeur van 8 x 5 meter. Deze deur stond tijdens de brand in de geopende stand.

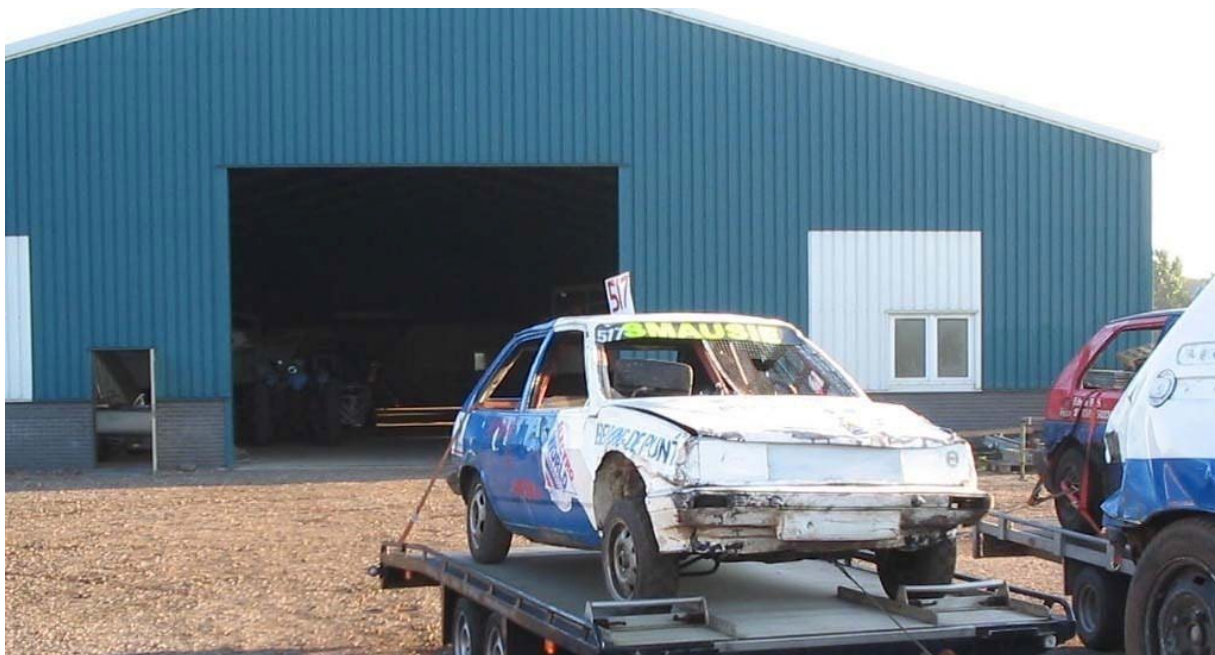
Foto 1 Voorgevel loods met geopende overheaddeur

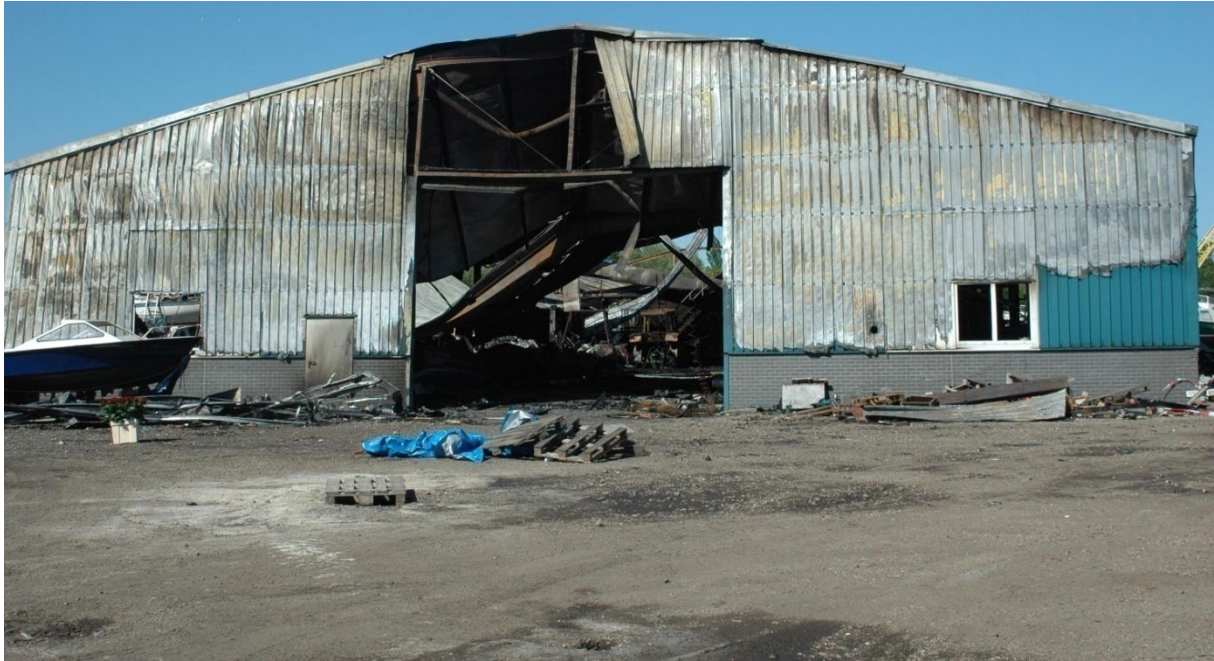
Foto 2 Voorgevel loods na de brand. Het gat boven de deuropening is ontstaan op het moment van de plotse branduitbreiding, toen een deel van de gevel naar buiten werd geblazen.

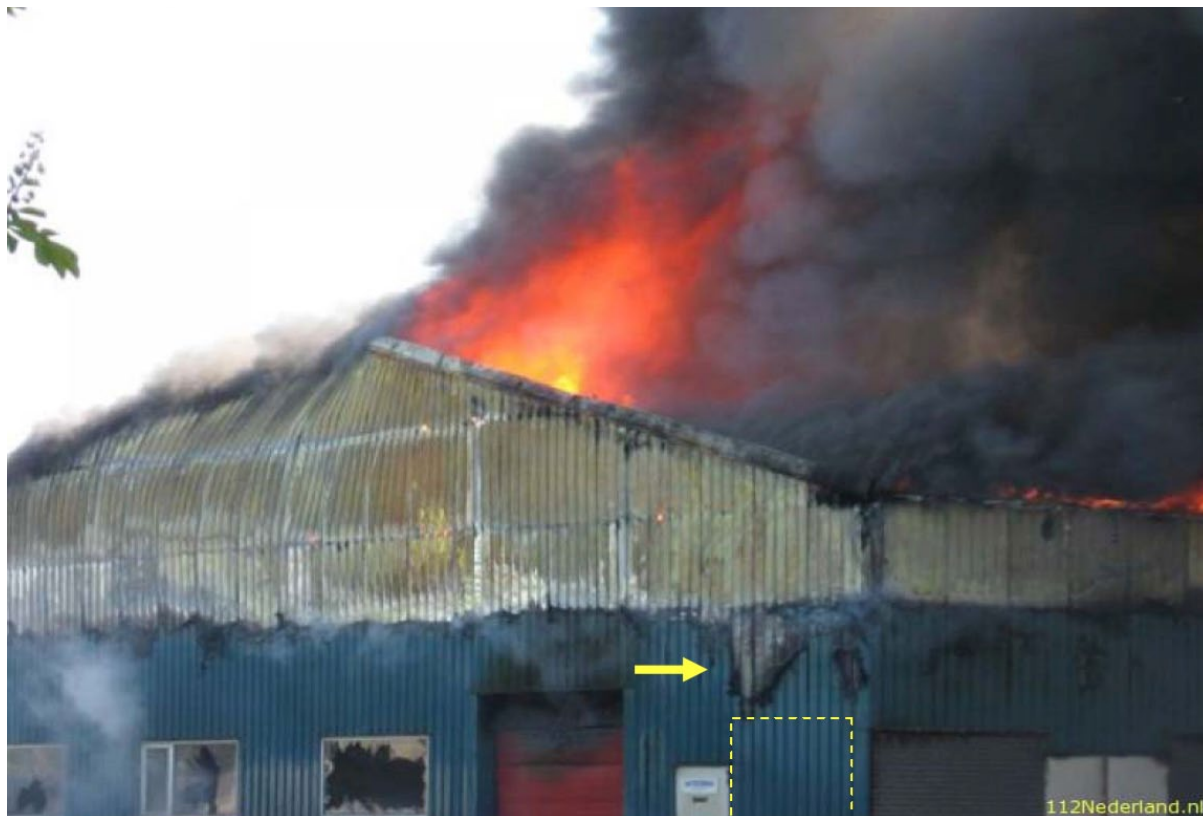
Foto 4 Achtergevel van de loods tijdens de volledig ontwikkelde brand. De gele pijl wijst naar het 'V'-patroon op de buitenwand. De gele stippellijn geeft de contouren weer van de meterkast die zich achter de wand bevindt.

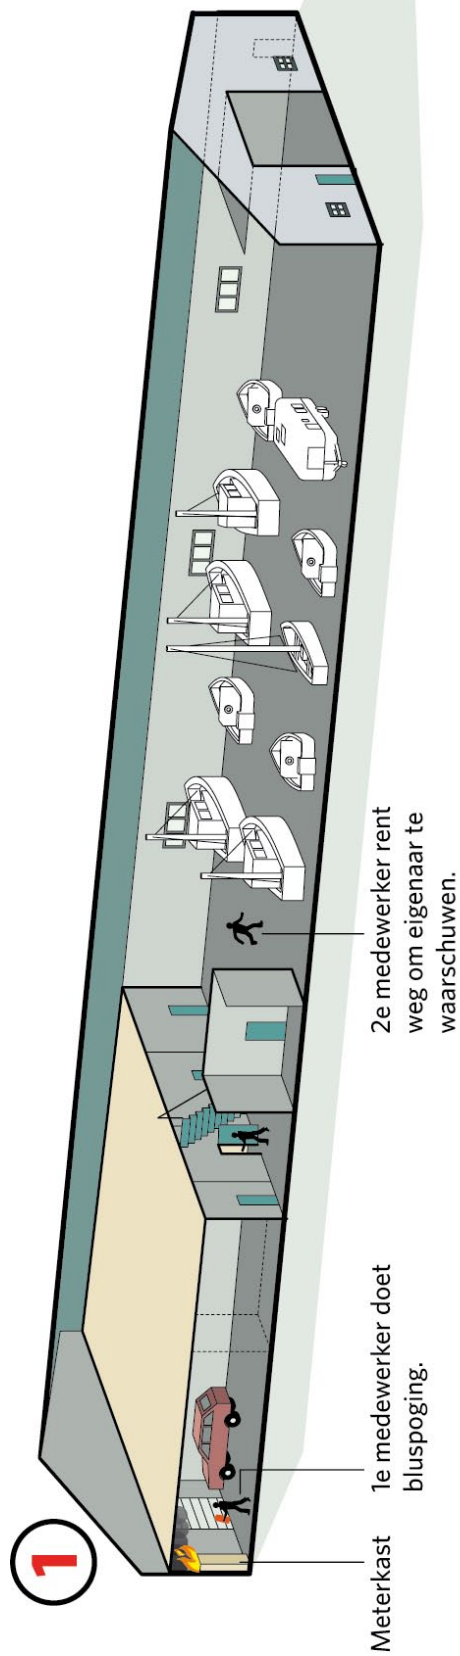
14.07 uur Brand boven meterkast ontdekt door medewerkers. 1e medewerker doet bluspoging.

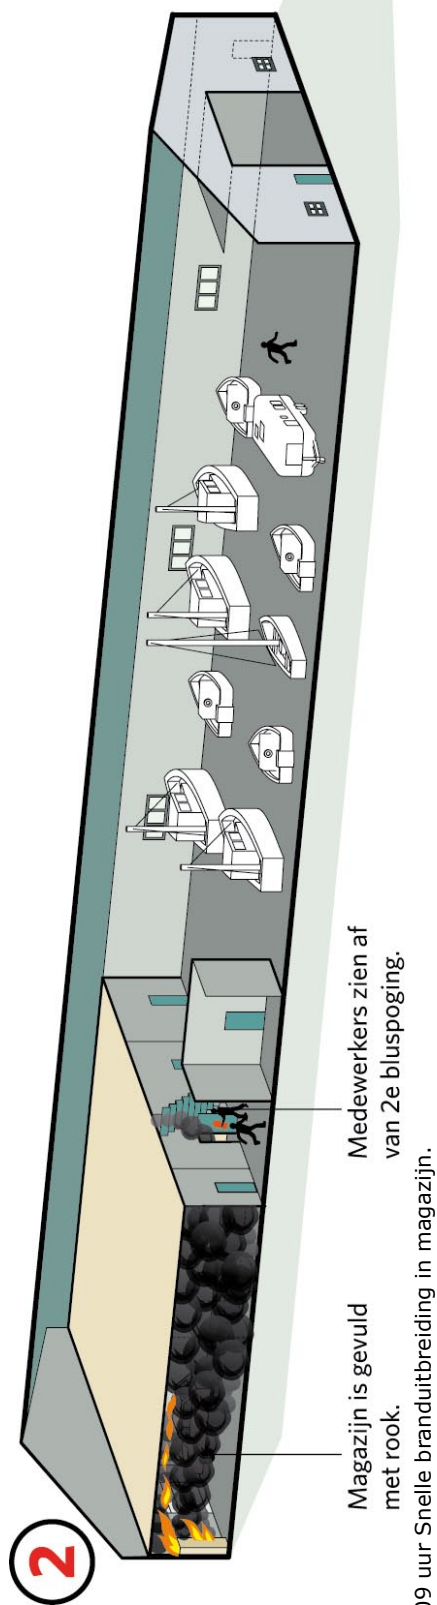
14.09 uur Snelle branduitbreiding in magazijn.

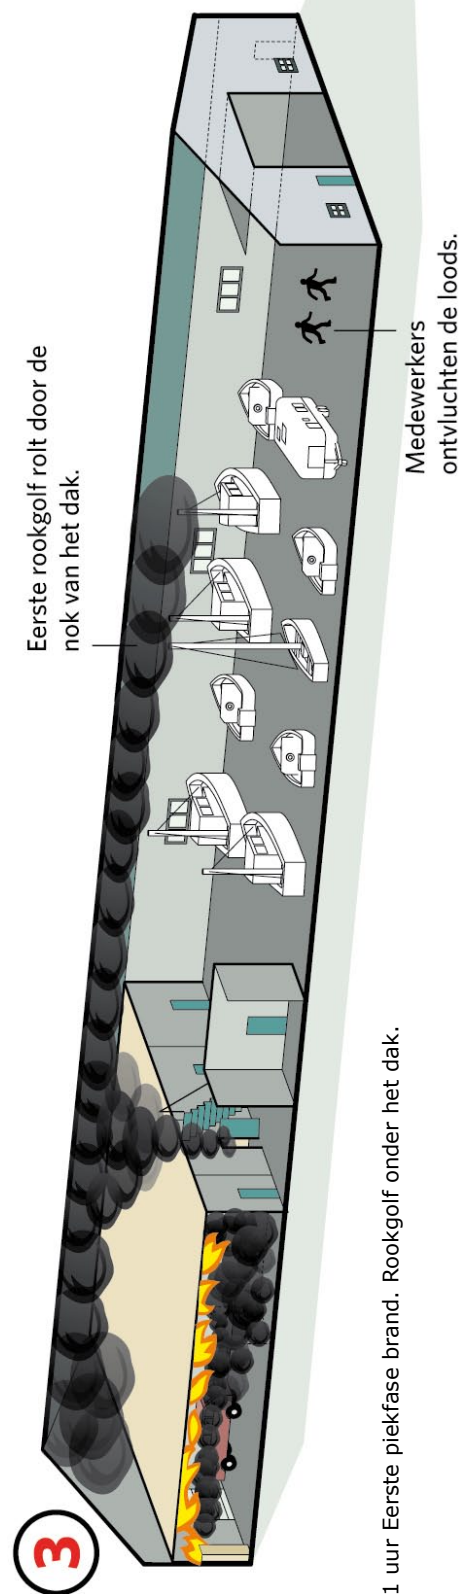
14.11 uur Eerste piekfase brand. Rookgolf onder het dak.

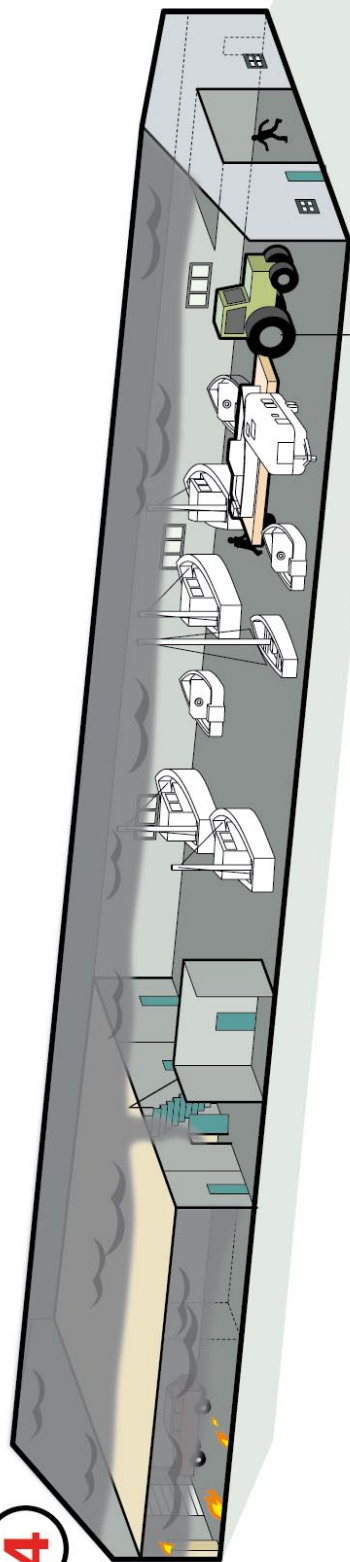
14.14 uur Eerste rustfase brand.

Medewerkers en klant  
keren terug om spullen in  
veiligheid te brengen.

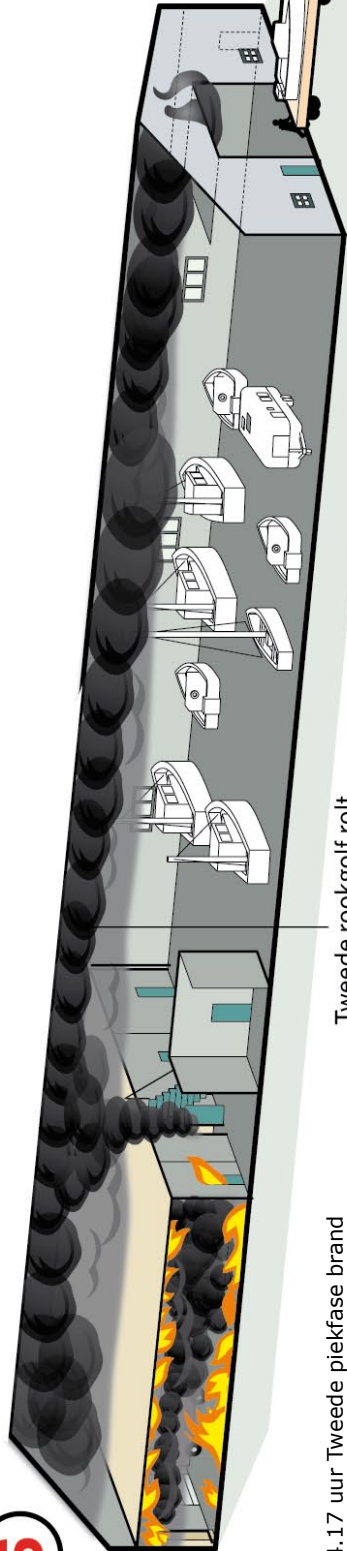
14.17 uur Tweede piekfase brand

Tweede rookgolf rolt  
door het dak.

Personeel ontvlucht de  
loods. Rook kruist langs de  
deuropening naar buiten.

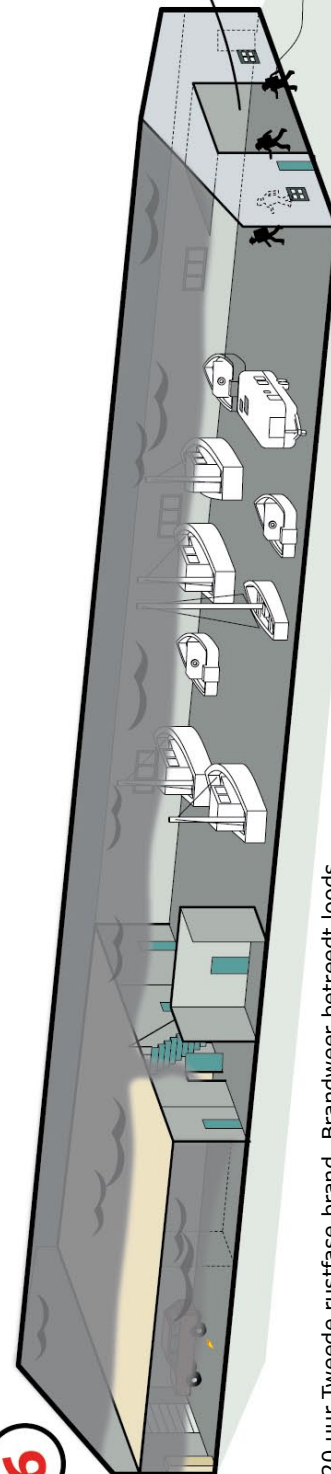
14.20 uur Tweede rustfase brand. Brandweer betreedt loods.

Brandweer arriveert  
en betreedt de loods.

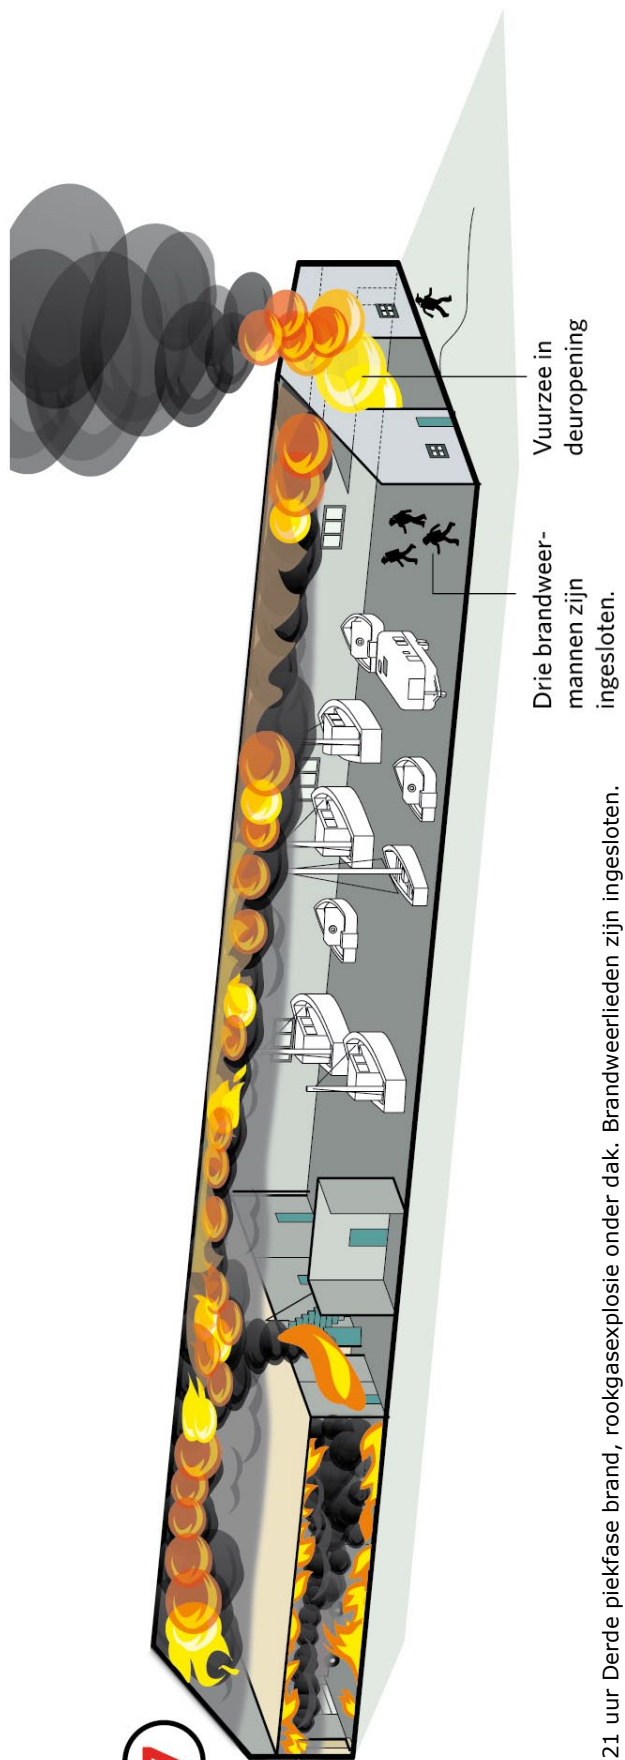
Vuurzee in deuropening

Drie brandweer-mannen zijn ingesloten.

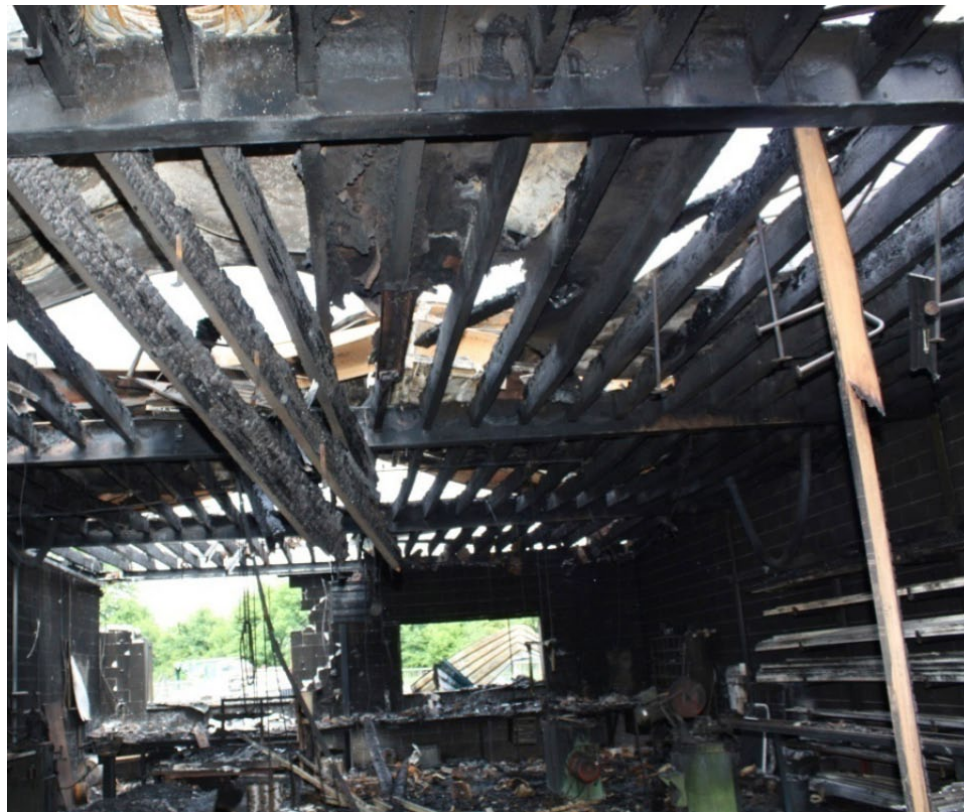
0 geeft een zicht op de houten dwarsbalken in de alu-werkplaats. Hierop is goed de inbranding te zien aan de bovenzijde en de zijkanten van de balken. Aan de onderzijde is over het algemeen geen inbranding te zien. Dit wijst erop dat de brand zich vanuit de zoldering naar de werkplaats heeft verplaatst en niet andersom.

Tevens werden er in de ruimte verschillende papieren en kartonnen voorwerpen aangetroffen die nog relatief ongeschonden waren zoals bijvoorbeeld een muurkalender en een rol inpakkarton.

Foto 5    aluminiumwerkplaats - thermische aanval vanuit zolder naar werkplaats toe

*Besluit: Onderzoek van de brandsporen toont duidelijk aan dat de brand zich van bovenuit - door de underlayment - een toegang heeft verschaft tot de werkplaatsen. De werkplaatsen waren dus niet substantieel betrokken bij de brand op het moment van de explosie en dus wordt de hypothese niet weerhouden.*

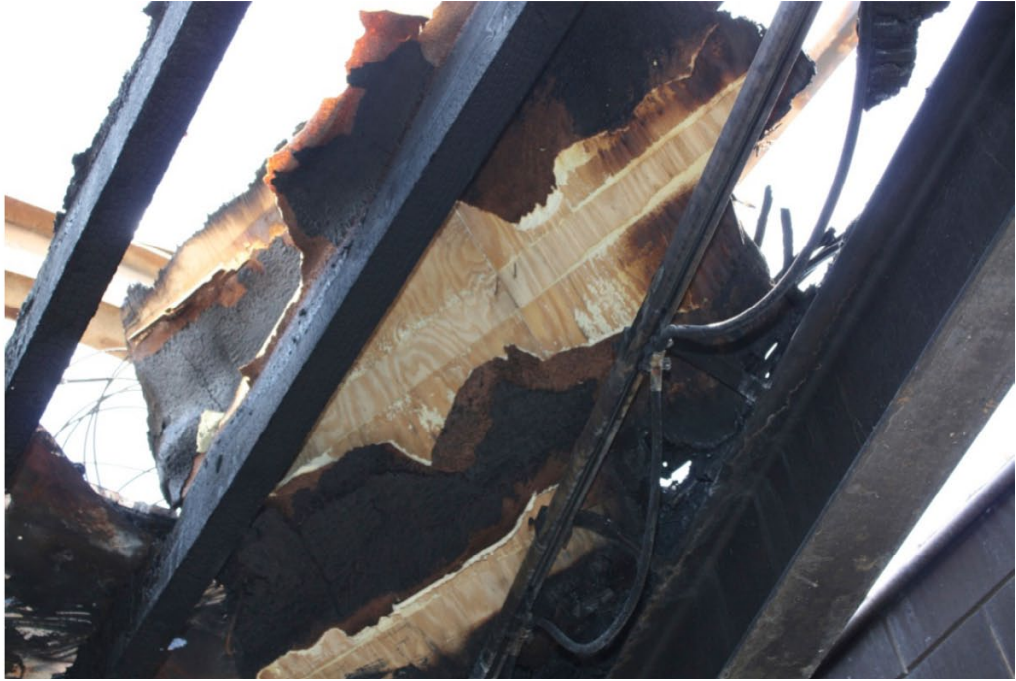
In de motorenwerkplaats is eenzelfde beeld te zien. Hier is zelfs nog hier en daar een deel van de underlayment aanwezig die tevens duidt op inbranding van bovenaf (0). Voorts werden in deze werkplaats nog stukken PUR-spuitsisolatie teruggevonden. Ook hier treffen wij weer relatief ongeschonden kartonnen voorwerpen aan (0).

Foto 6 Werkplaats motoren - thermische aanval vanuit zolder naar werkplaats toe
