# Brandveiligheid van NOM-woningen in Presikhaaf

*Een analyse van de brand aan de Van Kinsbergenstraat in Arnhem*

September 2023

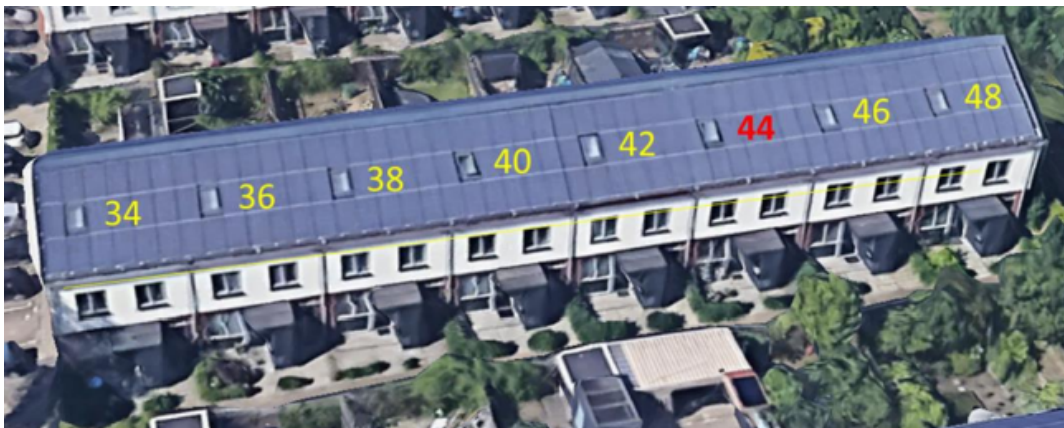
**Afbeelding 1.1:** De rij woningen waar nr. 44 onderdeel van is.<sup>1</sup>

Via de zolders, onder de dakconstructie, heeft de brand zich kunnen uitbreiden naar vier andere woningen voordat deze geblust kon worden. Uiteindelijk zijn 4 woningen door de brand verwoest (en vervolgens gesloopt) en hebben de andere woningen flinke brand- en waterschade opgelopen. Vanwege de rookontwikkeling naar de omgeving zijn 124 woningen ontruimd en is twee keer een NL-Alert uitgegeven.

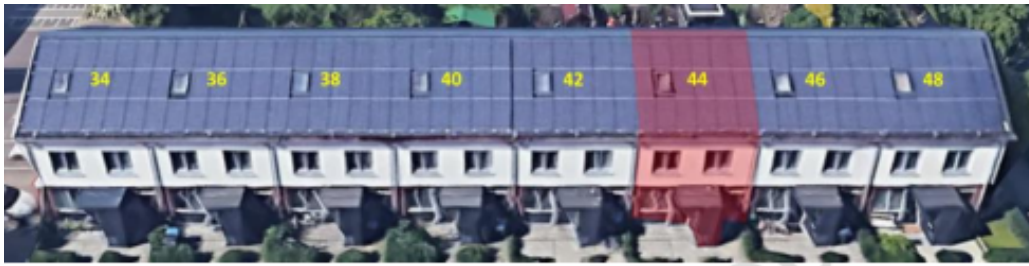
**Afbeelding 3.1:** Woonblok Van Kinsbergenstraat 34-48.<sup>5</sup>
